Dendrologický průzkum aleje Dobrá – Žižkovo pole – Macourov

ZPRACOVAL: Ing. Vít Dvorský, Bc. Lukáš Musil,
Pavel Dobrovolný, Mgr. Jan Michálek

DATUM: únor 2009

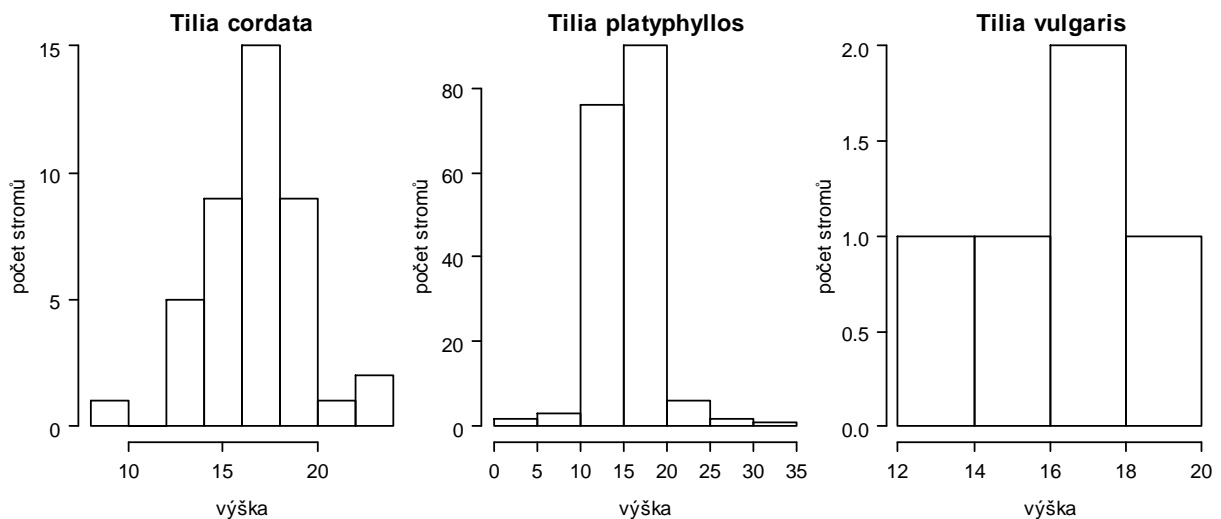
fig. 1 Výšky stromů v metrech.

Následující obrázek prezentuje zaznamenaná data o výškách stromů tří nejfrekventovanějších druhů lip aleje Žižkovo Pole. Data mají vesměs rozdělení blízké normálnímu se středními hodnotami (medián) mezi patnácti a dvaceti metry. Extrémní hodnoty překračují třicet metrů výšky. U *Tilia cordata* je zřetelně patrná převaha stromů s výškami blízcími se střední hodnotě v neprospěch stromů příliš nízkých, či příliš vysokých. Je možno usuzovat, že tato střední hodnota je dána určitým optimem pro dané stanoviště a zároveň jde o důsledek vnitrodruhové kompetice.

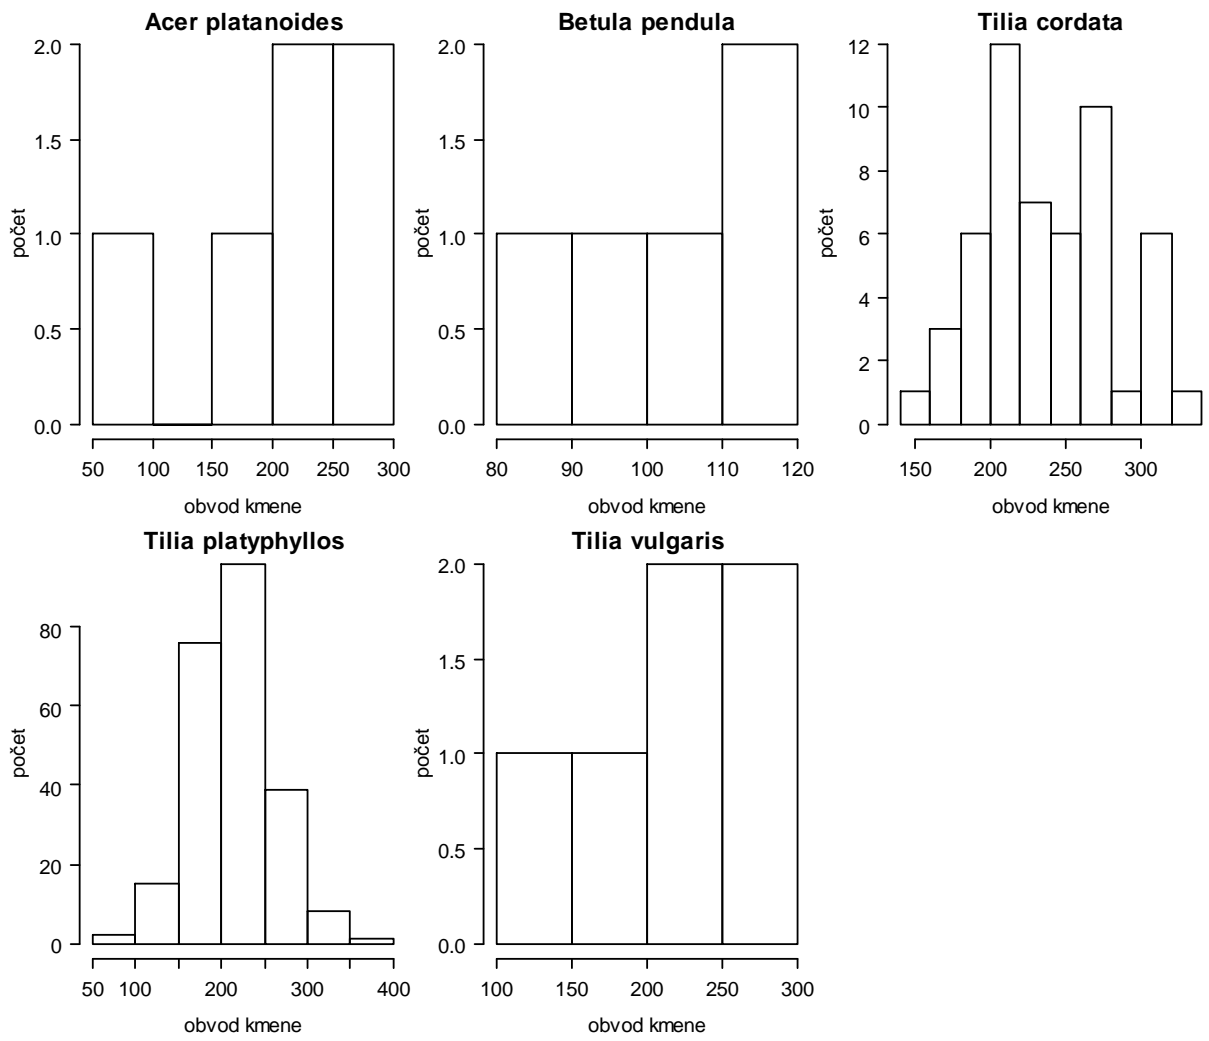
fig. 2 Obvod kmene v centimetrech

Další z grafů prezentuje hodnoty obvodů kmene pro vybrané druhy stromů. Zde je situace odlišná. Zejména se jedná o *Tilia cordata*. Hodnot pro jednotlivé obvody neubývá symetricky od středních hodnot k extrémům, jak tomu bylo u výšek, z grafu je patrné, že hodnoty jsou rozděleny do dvou oddělených skupin. Mohlo by se jednat například o důsledek výsadby ve dvou etapách. Obvody kmene stromů v aleji se běžně pohybují kolem dvou set padesáti centimetrů, výjimkou však nejsou ani stromy s obvody překračujícími tři sta centimetrů.

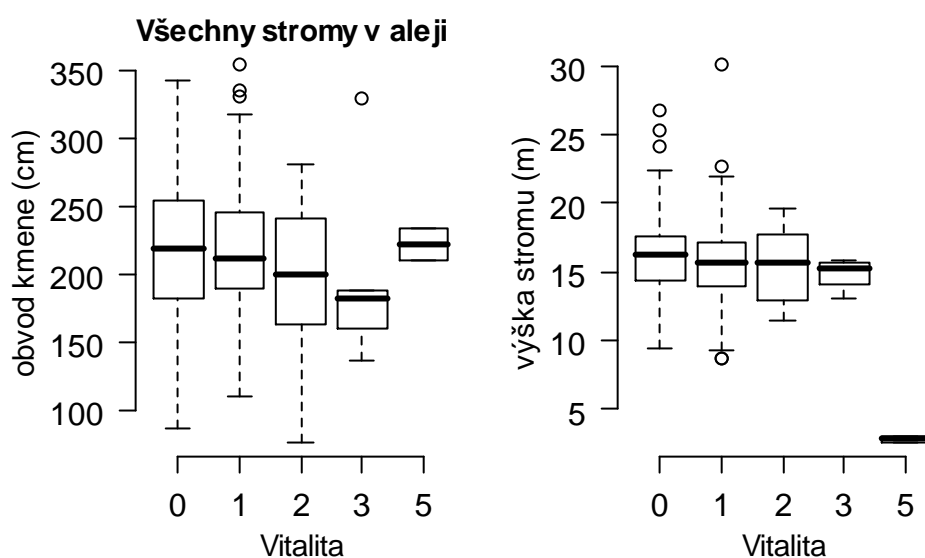
fig. 3 Vztah mezi vitalitou stromů a obvodem jejich kmenů v centimetrech.

Následující graf zobrazuje vztah mezi vitalitou a rozměry hodnocených stromů. Vitalita téměř poloviny stromů byla hodnocena jako výborná, ve zbytku výrazně převažovala vitalita jen mírně narušená. Důvodem narušení vitality u stromů je fakt, že stromy rostou v bezprostřední blízkosti vozovky silnice II/351. Fyziologická vitalita stromu podmiňuje perspektivu a provozní bezpečnost stromu a je projevem jeho zdravotního stavu. U 7 % stromů je bezpečnost a perspektiva stromu podmíněna ošetřením stromu. 2% stromů je třeba podle průzkumu odstranit.

Z obrázku fig. 3 je možné usuzovat na vztah mezi rozměry stromu a jeho vitalitou. Mezi výškou stromu a vitalitou není patrný vztah. Naproti tomu z grafu zobrazujícího vztah mezi vitalitou a obvodem kmene je jasně zřetelná tendence zhoršující se vitality s klesajícím obvodem. Paradoxně to nejsou stromy tlustší a tím pádem starší, jejichž vitalitu je možno označit jako zhoršenou. Jedná se naopak o útlejší, později dosazované stromy, jejichž vývoj byl poznamenán kompeticí s dříve vysazenými jedinci.

Vzhledem k rodovému složení aleje, ve které 96% zaujímá rod *Tilia*, je nezbytné při zimní údržbě komunikace zohlednit citlivost aleje na solení. K zimnímu posypu by měly být v tomto případě používány výhradně inertní materiály.

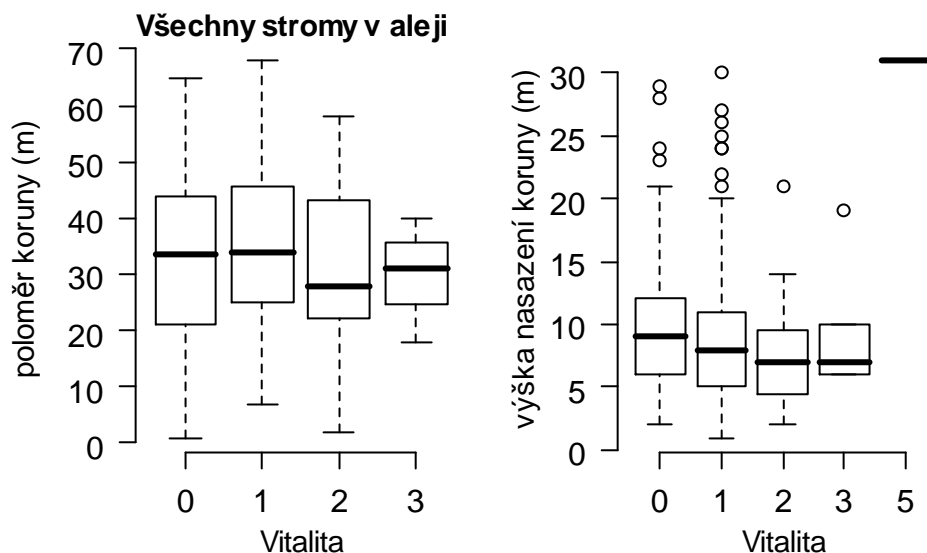
fig. 4 Vztah mezi vitalitou a parametry koruny.

Následující obrázek zobrazuje souvislost mezi vitalitou a výškou nasazení, případně poloměrem koruny. Mezi poloměrem koruny a vitalitou není na první pohled patrná souvislost. Je ovšem možno pozorovat pokles vitality s výškou nasazení koruny. Možné vysvětlení je nasadě, mohlo by se jednat o listovou plochu, kterou strom nahrazuje listovou plochu ztracenou v horní části koruny, ať už v důsledku mechanického poškození, degenerativních procesů, případně odumírání větví v důsledku poškození vodivých drah a kořenového systému.

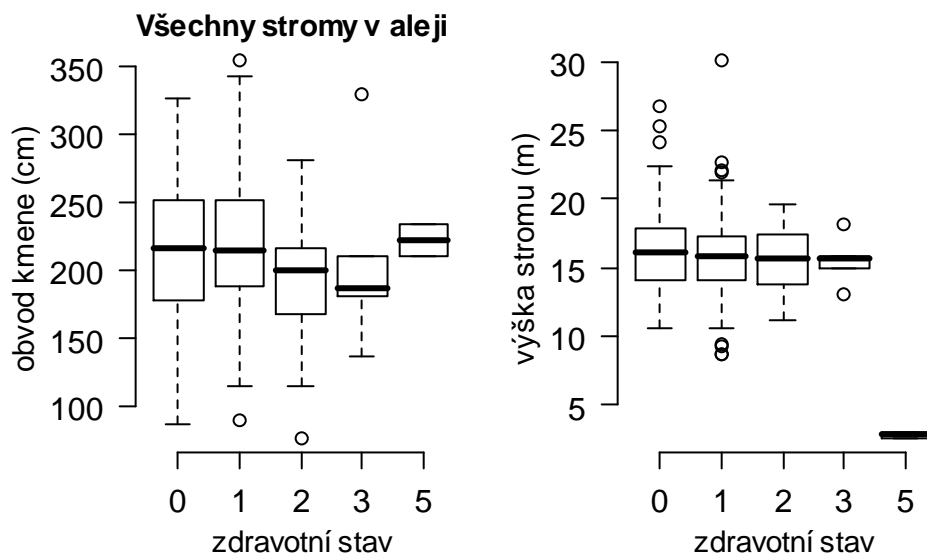
fig. 5 Souvislost mezi zdravotním stavem a rozměry stromu.

Více než polovina stromů je v dobrém stavu přes třicet pět procent stromů je dokonce ve výborném stavu. Stejně jako vitalita, i zdravotní stav stromu není závislý na jeho výšce, ale horší se s klesajícím obvodem kmene. Vysvětlení tohoto jevu bude pravděpodobně analogické jako u vitality. Podmínky na stanovišti není možné v žádném případě označit jako optimální. Předpokládané solení vozovky, pravidelné odírání kořenových náběhů projíždějícími vozidly, to vše zatěžuje především vodivá pletiva stromů a jejich kořenový systém. Lze se domnívat, že šetrná redukce koruny by u nejednoho stromu výrazně zlepšila jeho zdravotní stav, vitalitu a dlouhodobou perspektivu.
